# Diagnose und Behandlung von Osmoseschäden an Yachten - Ein praxisorientierter Leitfaden

**INGENIEURBÜRO BERGER**

Tim Berger

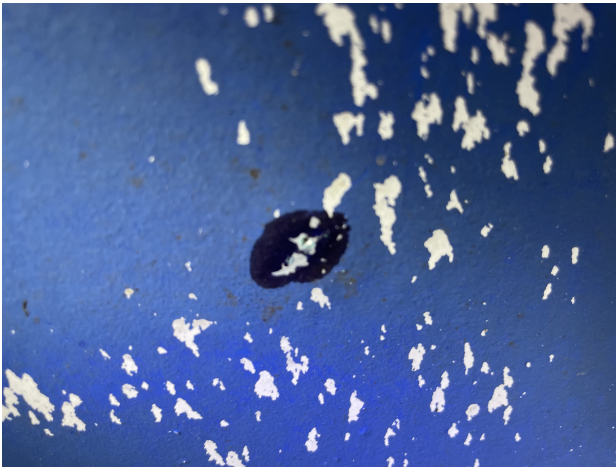
Abbildung 2: Austritt der Säure aus der Osmoseblase.

erkennbar und erfordern ein geschultes Auge oder eine sehr glatte Unterwasserfläche zur Detektion. Erst im Zuge einer Sanierung werden diese tieferliegenden Nester oft sichtbar. Beim Abtragen der geschädigten Bereiche können säurehaltige Reaktionsprodukte austreten, die durch ihren charakteristischen stechenden Geruch erkennbar sind.

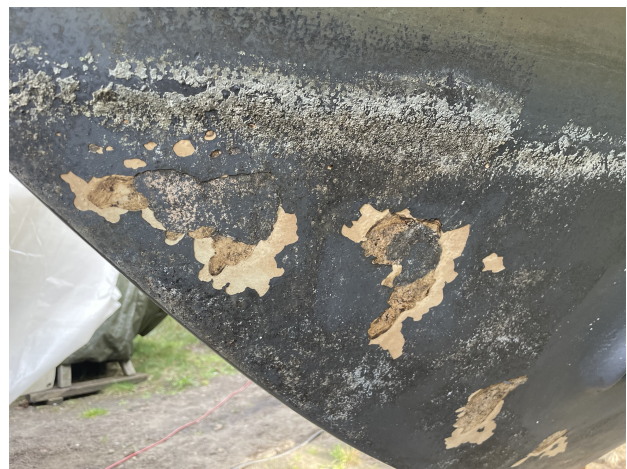
Abbildung 3: Lokalfreigelegtes Laminat am Schiffsrumpf.

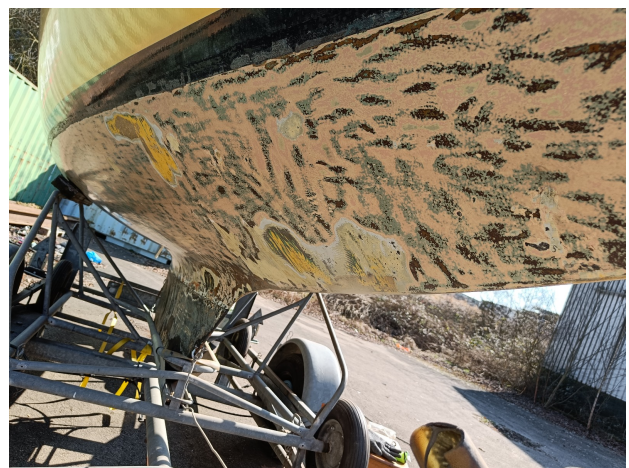
Abbildung 4: Manuelles Abtragen der Schichten am Rumpf einer Dehler Varianta.

Bei dünnwandigen Booten oder GFK-Klinkerbauweisen sind die oben genannten Verfahren oft nicht anwendbar. Sandstrahlen kann das Material zu stark abtragen und Gelcoatfräsen erzeugen oft störende Schwingungen. Hier empfiehlt sich der Einsatz eines Winkelschleifers mit grober Scheibe. Dieses Werkzeug erlaubt ein gezieltes Freilegen tieferer Schadstellen sowie das Bearbeiten von Kanten und schwer zugänglichen Bereichen. Allerdings ist das Flexen auf größeren Flächen weniger geeignet, da die erzielte Oberflächenqualität meist unbefriedigend ist und umfangreiche Spachtelarbeiten erforderlich macht.
