# Fahrerassistenzsysteme im Kontext technischer Fahrzeugbegutachtungen - Funktionsgrenzen, Systemeingriffe und praxisnahe Fallanalysen

**INGENIEURBÜRO BERGER**

Ingenieur für Fahrzeugtechnik M.Eng. - ö.b.u.v. Sachverständiger für Kraftfahrzeugtechnik

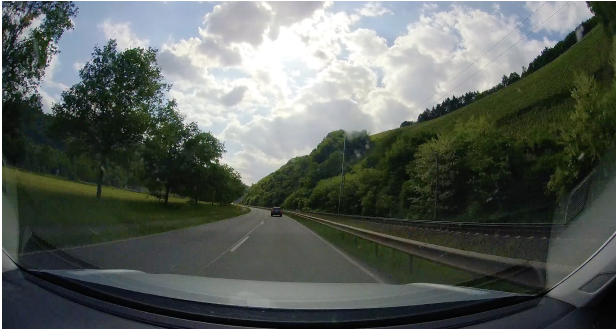
Abbildung 1: Zeigt die Landstraße am Ortsausgang.

Die gutachterliche Untersuchung umfasste insgesamt 20 standardisierte Fahrten auf einem definierten Straßenabschnitt. In zwei Fällen kam es zu plötzlichen, kurzzeitigen Bremsvorgängen ohne visuelle oder akustische Vorankündigung im Fahrerdisplay. Beim ersten dokumentierten Eingriff erfolgte bei einer Geschwindigkeit von etwa 70 km/h eine spontane Verzögerung unmittelbar hinter dem Ortsausgang. Das Fahrzeug reduzierte seine Geschwindigkeit innerhalb von weniger als einer Sekunde auf ca. 60 km/h. Während des Eingriffs wurde im Kombiinstrument lediglich das Symbol des Frontradarassistenten angezeigt. Auffällig war, dass zum Zeitpunkt der Bremsung kein erkennbares Objekt die Fahrbahn blockierte oder eine tatsächliche Kollisionsgefahr bestand. Das Fahrzeug befand sich in einer langgezogenen Linkskurve; auf der rechten Seite verlief eine durchgehende, metallische Leitplanke (vergl. Abbildung 1). Die Ver-
